# 福建省住宅工程“堵漏裂臭” 问题防治技术指南

福建省住房和城乡建设厅  
2026 年 9 月

本指南立足我省住宅工程建设实际，紧扣房屋堵塞、渗漏、开裂、串味等质量易发问题，结合工程建设经验及现有规范标准，总结提出了“堵漏裂臭”问题的预防与治理措施。

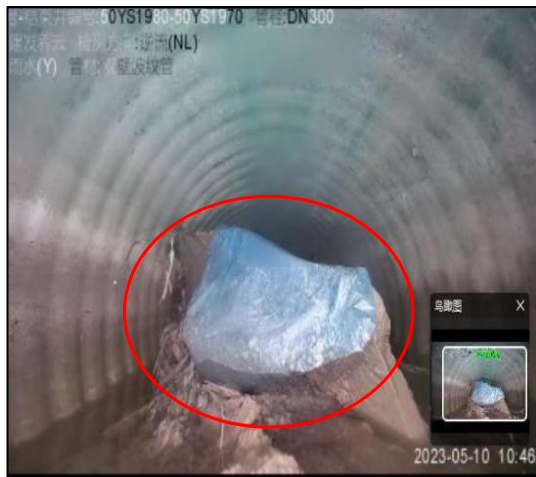
| 1.2 室外排水管道堵塞 | |
|---|---|
| <div></div> <div>图 1.2.1-3</div> | <div></div> <div>图 1.2.1-4</div> |

| 1.2 室外排水管道堵塞 | |
|---|---|
| 主因分析 | <div>1.管网坡度与布局问题：</div> <div><div>（1）受现场条件限制，管道安装不规范，出现倒坡、缓坡，易淤积堵塞。</div><div>（2）管网布局复杂，弯头、分支过多，管井位置及管道接入方向错误，水流不畅。</div></div> <div>2.管材选用不当：</div> <div><div>（1）管道内壁粗糙，水流阻力大，易挂泥堵塞。</div></div> |

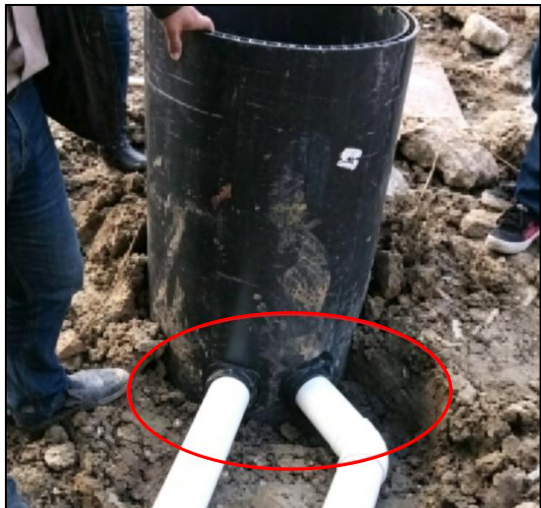
图 1.2.1-5

- (1) 加强巡检, 重点检查井盖缺失、管道破损、路面塌陷、渗水冒水等风险源, 及时修复, 防止小隐患扩大成堵塞。
- (2) 定期清掏, 每年不少于 2 次系统检查和清理, 汛前加强检查清掏。
- (3) 加强宣导, 杜绝违规向管网倾泻垃圾杂物的行为。

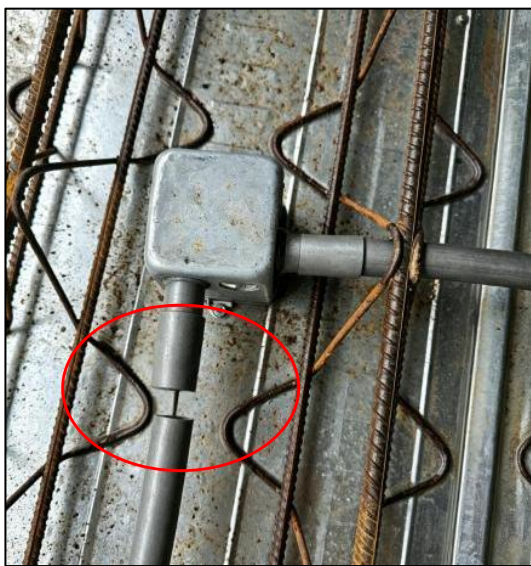
图 1.3.1-1

- 1.预埋管线管头脱落（见图 1.3.1-1）。
- 2.线缆老化堵塞（见图 1.3.1-2）。
- 3.黄腊管穿线堵塞（见图 1.3.1-3）。
- 4.预埋管线被破坏（见图 1.3.1-4）。

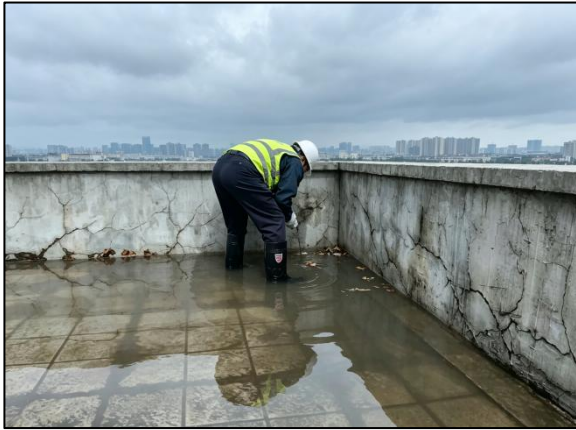
| <b>问题描述</b> | 1.屋面排水不畅造成积水（图 1.3.2-1）。<br>2.屋面坡度不足无法排水（图 1.3.2-2）。 | |

| <b>主因分析</b> | <p><b>1.排水口：</b></p> <p>（1）选型不当：雨水斗选型与雨水排放量不匹配，算子开孔率不足，未装设拦污筐，易造成排水不畅、杂物入管堵塞。</p> <p>（2）布置不当：建筑和排水专业图纸细部要求不一致，屋面、高低跨未合理划分排水分区，排水口偏少，排水负荷超标。部分排出管管口、算子面高于屋面完成面，无法有效泄压排水。</p> <p>（3）雨水斗安装不当：雨水斗承压能力不足，雨水斗固定不牢固或斗与立管接口不牢固，出现错位、脱落。</p> <p><b>2.找坡：</b></p> <p>（1）材料松散：使用炉渣、轻质混凝土等松散找坡材料，易沉降、开裂形成积水坑；找坡及防水材料老化破损，碎屑堵塞管道。</p> <p>（2）施工不规范：找坡层未压实、厚薄不均、空鼓下沉，出现平坡、倒坡，形成积水洼地。缺少导流构造，未设置导流槽、圆弧倒角、局部找坡等设施，接缝处易积水。</p> <p><b>3.维护管理：</b></p> <p>（1）定期未清掏：屋面落叶、泥沙、建筑垃圾、杂草、塑料袋、人员活动产生垃圾等杂物堆积，未定期清理。</p> | |

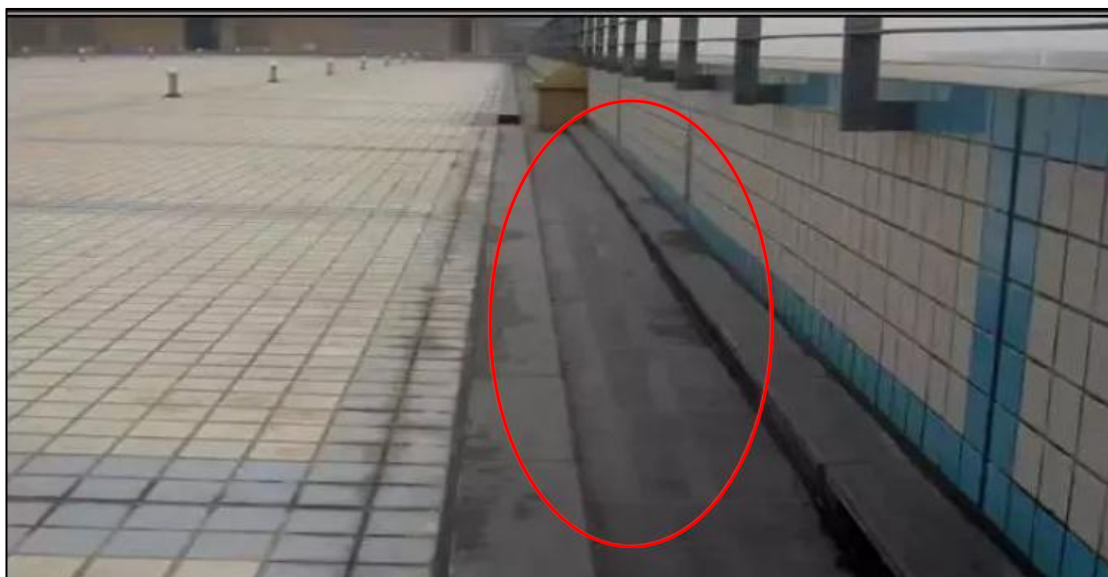
图 1.3.2-3

（3）及时维修设施：及时更换破损雨水斗、拦污筐等配件，维修渗漏、锈蚀管道，修复老化密封及防水节点。

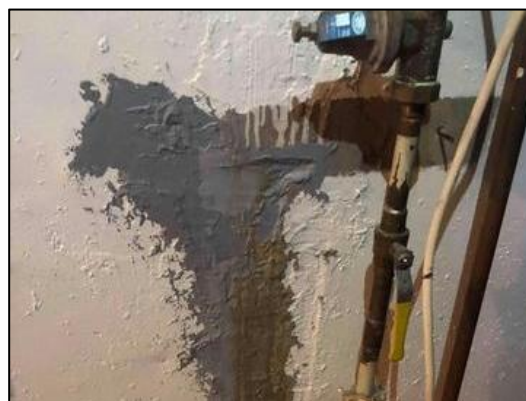
图 2.1.2-8

**4.墙体裂缝渗漏:** 对于墙体裂缝渗漏,宽度小于 0.2mm 的非贯穿稳定裂缝,表面涂刷水泥基渗透结晶材料封闭;宽度不小于 0.2mm 的或贯穿性裂缝,必须高压化学注浆填充,并设表面防水加强层。对于结构存在安全隐患的部位,宜配合粘贴碳纤维布、外包钢筋或置换混凝土等结构补强措施进行加固处理(见图 2.1.2-8)。(参考《混凝土结构加固设计规范》GB 50367-2013 第 17.1 条)

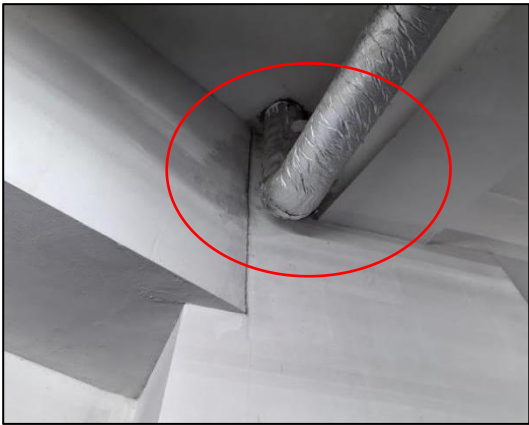
| <b>问题描述</b> | 1.穿板管道部位渗漏（见图 2.1.3-1）。<br>2.顶板开裂渗漏（见图 2.1.3-2）。 | |

| <b>主因分析</b> | 1. <b>穿板管道节点</b> ：穿板管道部位未设止水环，套管高度不足，套管与管道之间缝隙封堵不密实。<br>2. <b>钢筋定位偏差</b> ：地下室顶板分布筋、温度收缩筋施工间距偏大，混凝土抗拉能力不足，无法抑制收缩、温度裂缝开展导致渗漏。<br>3. <b>超长结构施工</b> ：地下室顶板超长结构采用无缝施工时，未按规范要求采取措施控制混凝土产生收缩裂缝。<br>4. <b>顶板堆载</b> ：顶板后浇带未施工时，局部实际受力为悬挑板状态，在顶板面堆载及车辆行驶均容易造成结构破坏。<br>5. <b>混凝土养护</b> ：混凝土养护措施不到位、养护时间不足，早期开裂。 | |

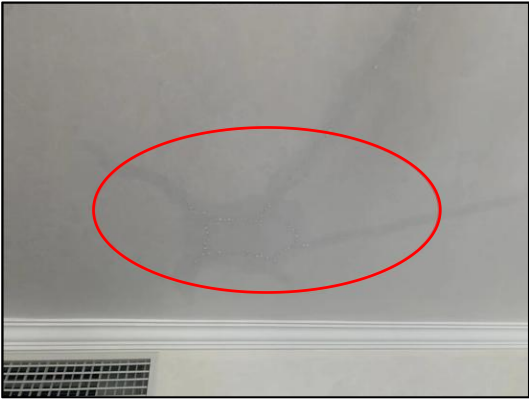
| <b>问题描述</b> | 1.楼面板开裂渗漏（见图 2.3.1-1）。<br>2.楼板管线预埋处开裂渗漏（见图 2.3.1-2）。 | |

| <b>主因分析</b> | 1. <b>超载使用</b> ：楼板混凝土未达到设计强度即过早拆模、加荷，或使用阶段擅自加大使用荷载、超载堆放，超出设计限值引发受力裂缝。<br>2. <b>管线预埋</b> ：管线预埋集中且管线预埋措施不到位导致预埋走向开裂。<br>3. <b>混凝土养护</b> ：混凝土养护时间不足导致的温度裂缝或失水产生的干缩裂缝。<br>4. <b>防水失效</b> ：防水层施工不到位或被破坏，楼面防水失效。<br>5. <b>地砖铺贴</b> ：涉水房间地砖未采用湿铺工艺，起不到面层防水效果。 | |

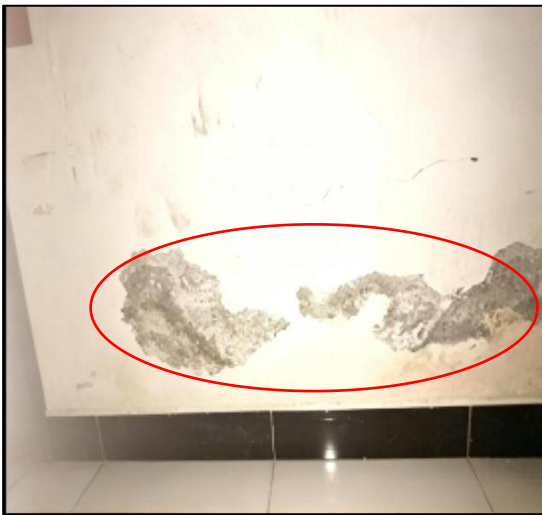
| <b>问题描述</b> | 1.墙面返潮、起皮、发霉（见图 2.3.2-1）。<br>2.挡水坎坎根部渗漏泛水（见图 2.3.2-2）。 | |

| <b>主因分析</b> | 1. <b>墙面防水层施工：</b> 墙面防水层涂刷厚度不足、存在针眼或开裂，水汽渗透至墙体内部，长期积聚导致饰面层起皮、发霉。<br>2. <b>挡水坎接缝处理：</b> 挡水坎为后浇筑时，新旧混凝土界面未凿毛、未清理，结合面不密实，水沿界面缝隙渗出。<br>3. <b>窜水渗漏：</b> 卫生间和敞开式外廊入户门槛石未采用湿铺工艺，造成同层渗水。 | |

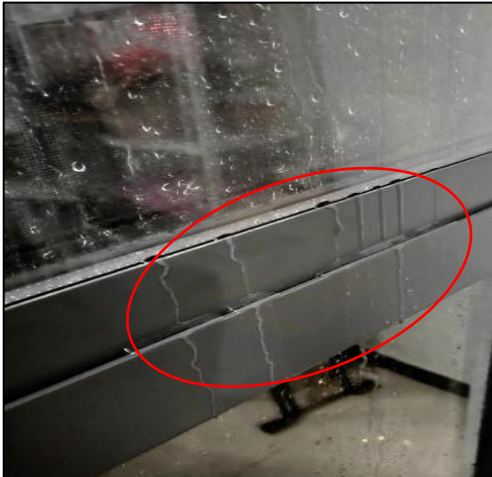
| <b>问题描述</b> | 1.幕墙开启窗渗漏（见图 2.4.4-1）。<br>2.幕墙与主体结构接缝处渗漏（见图 2.4.4-2）。 | |

| <b>主因分析</b> | 1. <b>墙体防水层破坏</b> ：幕墙预埋件或者后置埋件破坏原有墙体防水层。<br>2. <b>幕墙开启窗防水构造</b> ：开启窗密封层数不足，窗扇与窗框安装调整不当、间隙过大，密封胶条材质差、弹性不好、不耐老化，雨水直接进入防水胶条，产生倒泛水渗漏。<br>3. <b>幕墙与主体结构接缝密封</b> ：幕墙四周与主体结构连接处未采用连续密封的防水板封堵，幕墙顶部与女儿墙压顶连接不牢固、封闭不严，螺丝孔、压顶搭接处打胶不严密；单元幕墙四个单元“十”字缝防水构造不当，形成渗水通道。<br>4. <b>密封材料</b> ：幕墙密封材料不符合要求。 | |

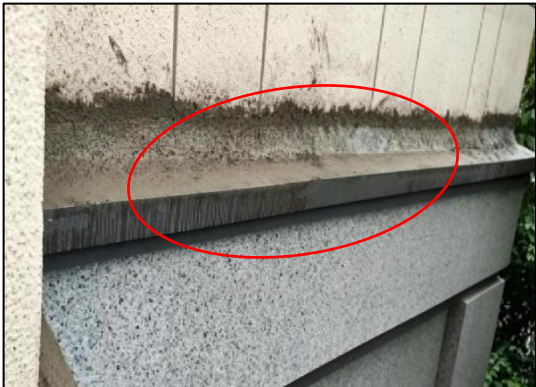
| <b>问题描述</b> | <p>1.外墙腰线、挑檐、雨篷、窗台底部出现滴水、返潮、水渍、涂料起皮脱落（见图 2.4.5-1、图 2.4.5-2）。</p> <p>2.构件根部与墙体交接位置开裂渗水。</p> | |

| <b>主因分析</b> | <p>1.<b>滴水构造缺失</b>：腰线、挑檐、雨篷、外窗台底部未设置鹰嘴（滴水线/滴水槽），雨水沿构件底面向内爬流，出现“爬水”现象渗入墙体。</p> <p>2.<b>排水坡度反向</b>：腰线、挑檐、雨篷上表面未做向外找坡，出现倒坡、积水，雨水长期浸泡构件根部接缝。</p> <p>3.<b>构件与墙体交接开裂</b>：混凝土挑板、腰线与砌体/混凝土墙体不同材料交接，温度收缩变形不一致，交接缝隙未做密封处理，形成渗水通道。</p> <p>4.<b>防水层收头不到位</b>：构件顶面防水层未上翻至立面、收头密封失效；底部未做防水加强处理，雨水从板底裂缝渗入。</p> | |

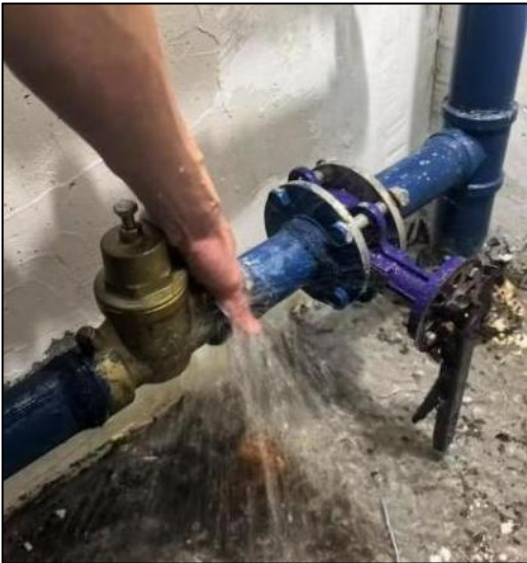
| <b>问题描述</b> | 1.生活给水管道渗漏（见图 2.5.1-1）。<br>2.消防给水管道渗漏（见图 2.5.1-2）。 | |

| <b>主因分析</b> | <p><b>1.管道、管件不符合要求：</b></p> <p>（1）材质、壁厚低于设计和规范要求。</p> <p>（2）选型错误或混用：</p> <p>①管道和管件不匹配，不同装配形式、压力等级的管道、管件随意混用，连接处装配缝隙大。</p> <p>②选用管段压力等级低于系统工作压力要求，或未在规定的高、低压力分区对应楼层、区域范围内安装相匹配的管材管件。</p> <p><b>2.管道连接不规范：</b></p> <p>（1）螺纹连接处，采用密封胶带（生料带等）缠绕量不足或缠绕方式错误，采用液体厌氧胶未达固化效果即拧动或通水。</p> <p>（2）沟槽连接处，卡箍与管材规格不匹配，密封胶圈安装不贴合或存在质量缺陷，安装时沟槽、胶圈表面存有污渣。</p> <p>（3）法兰连接处，密封端面平整度不足、密封垫安装偏位、螺栓紧固不规范、</p> | |

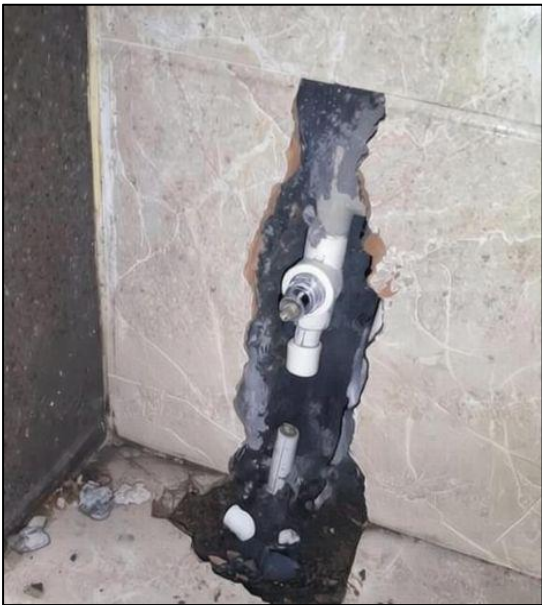
| <b>问题描述</b> | <p>1.管道渗漏浸湿墙体（见图 2.5.2-1）。</p> <p>2.管道接头渗漏（见图 2.5.2-2）。</p> |

| <b>主因分析</b> | <p><b>1.管道施工不规范：</b>管材敷设过程中管道受到损伤、接头热熔质量差、密封材料不达标，未经检查即敷设安装。管道敷设完成后，未经通水、试压合格即隐蔽，管道裂痕瑕疵、连接不可靠、密封不到位等瑕疵被隐蔽。</p> <p><b>2.管道采用暗敷：</b>给水管采用墙、地内暗敷，隐患排查困难、渗漏影响大。</p> <p><b>3.管道后期损坏或老化：</b>铺贴瓷砖等装修过程中，对墙面、地面暗敷管道造成切割、钻孔伤害。交付使用后，用户安装毛巾架、置物架等设施切割、钻孔损伤墙体内部给水支管。同时，管道、接头及密封材料在长期使用中出现自然老化现象等导致后期管道渗漏。</p> |

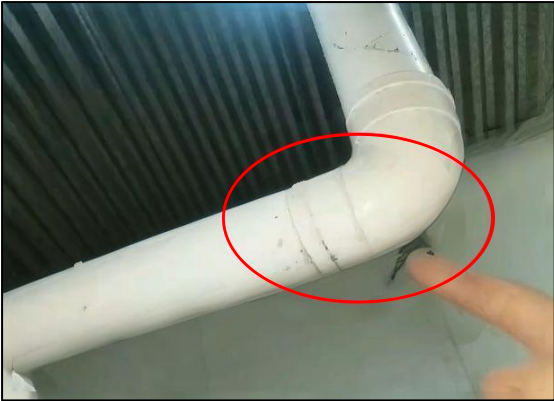
| <b>问题描述</b> | 1.排水横管渗漏（见图 2.5.3-1）。<br>2.卫生器具排水管渗漏（见图 2.5.3-2）。 | |

| <b>主因分析</b> | <p><b>1.管道、管件选用不匹配：</b><br/>使用壁厚不足、损伤、老化以及规格型号不匹配的管材、管件。</p> <p><b>2.管道敷设坡度、定位偏差大：</b><br/> （1）坡度不足。施工未按设计找坡、局部下沉、人为倒坡，造成排水不畅、积水淤渣、腐蚀渗漏。<br/> （2）定位偏差。管道安装定位发生偏移未调整，强行对口对接，局部产生应力，容易导致开裂、脱接。</p> <p><b>3.管道连接、密封不严密：</b><br/> （1）止水节。穿过有防水要求的楼板、墙体时，未按设计要求预埋套管或止水节，套管与管道间密封不严密。<br/> （2）管道连接。承插接口插入深度不足、胶圈错位漏装、粘接管材的胶水涂刷不均或未有效固化。<br/> （3）卫生器具接口密封差。便器、地漏与排水管错位、胶圈安装不到位，衔接断层。<br/> （4）管根防水。卫生间管道根部未加强防水、未有效衔接。</p> <p><b>4.管道支吊架设置不规范：</b><br/> （1）支吊架间距超标、固定不牢。</p> | |

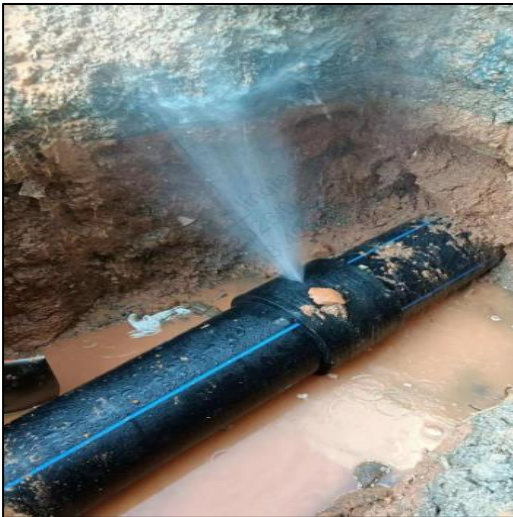
| <b>问题描述</b> | 1.室外生活给水管道渗漏（见图 2.5.4-1）。<br>2.室外消防给水管道渗漏（见图 2.5.4-2）。 | |

| <b>主因分析</b> | <p><b>1.管材、管件选用不规范：</b></p> <ul style="list-style-type: none"> <li>（1）管材、管件未按设计要求选用，压力等级、型号规格不匹配。</li> <li>（2）管材存在壁厚不均、微裂纹、砂眼等质量缺陷。</li> <li>（3）橡胶密封圈硬化失弹，密封胶、生料带密封性能不强。</li> </ul> <p><b>2.管道连接和敷设不规范：</b></p> <ul style="list-style-type: none"> <li>（1）管道连接不可靠。塑料管、塑料复合管的热熔、电熔连接，以及金属管道螺纹、沟槽、法兰、承插等连接不规范，导致连接质量差。</li> <li>（2）管道支墩。未在接头、弯头等薄弱部位设置支墩或支墩施工不规范。</li> <li>（3）埋设深度不足。行车道下管道埋深不足时，缺少管道保护措施。</li> <li>（4）回填不规范。砂垫层敷设不平整、未规范分层回填夯实。</li> <li>（5）管道未试压。敷设完成后未经试压合格即回填隐蔽，遗留渗漏隐患。</li> </ul> <p><b>3.管道防腐与保护不到位：</b></p> <ul style="list-style-type: none"> <li>（1）管道防腐。未按设计和规范要求防腐，管道容易锈蚀、穿孔，接头密封胶圈迅速老化。</li> <li>（2）成品保护。管材运输和吊装过程中，钢丝绳或吊钩损伤防腐层和管壁；沟</li> </ul> | |

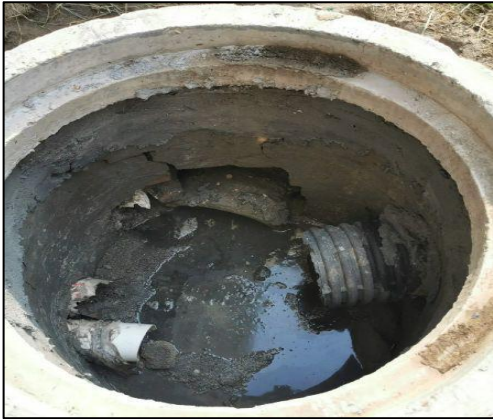
| <b>问题描述</b> | 1.室外排水管道连接处渗漏（见图 2.5.5-1）。<br>2.室外排水管道局部变形坍塌（见图 2.5.5-2）。 | |

| <b>主因分析</b> | <p><b>1.管道、检查井：</b><br/> 管材环刚度、壁厚不达标；橡胶密封圈弹性、耐老化性能差；检查井构件（塑料井）强度低、抗渗性差。</p> <p><b>2.管网施工：</b></p> <p>（1）管道、检查井基础：基底未整平、压实，地基承载力不均，管道受力变形；车行道覆土不足 70cm 无保护，荷载挤压管壁开裂。砂垫层铺设不平，未按规定分层回填夯实。</p> <p>（2）管道接口：管道接口施工不严密，承插式管道接口间隙过大、密封胶填充不饱满，橡胶圈漏装或安装错位、破损。</p> <p>（3）管井衔接：检查井施工时，井壁与管道连接处未做密封处理，抹灰不密实，存在蜂窝、麻面，形成渗漏通道；检查井较多增加渗漏风险。</p> <p>（4）防沉降措施：管道承插连接、管道与管井接口未采取柔性接口，当发生不均匀沉降时，造成接口错位渗漏。</p> <p>（5）管道坡度：管道坡度偏差造成淤积，加速密封件腐蚀老化。</p> <p><b>3.使用维护：</b><br/> 缺少定期巡检清淤，管道上方违规堆载、开挖、种大树，外力破损管网。</p> | |

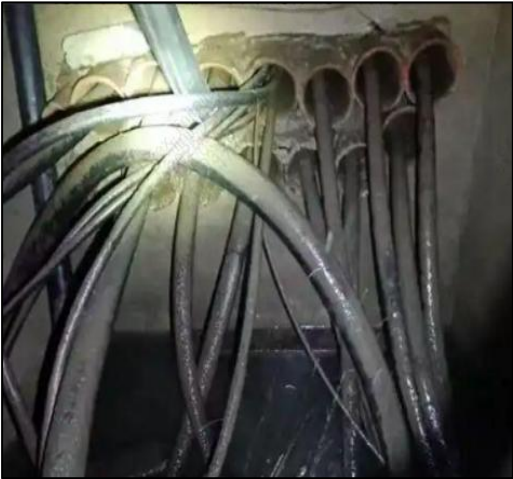
| <b>问题描述</b> | 1.预埋套管与电缆之间出现渗漏（见图 2.5.6-1）。<br>2.室外积水通过电缆导管倒灌进入地下室（见图 2.5.6-2）。 | |

| <b>主因分析</b> | 1.穿电缆后未密封套管：预埋管规格、型号不合理，与电缆、侧墙间隙过大或过小。电缆敷设后，未进行密封或密封施工不规范。<br>2.室外工井积水：室外土层积水发生渗透，或从前端管路倒灌，导致井内积水。<br>3.维保不到位： <ul style="list-style-type: none"> <li>（1）未定期排查桥架电缆穿侧墙孔洞密封老化、开裂情况。</li> <li>（2）电缆井、集水坑未定期清掏，积水未及时排出。</li> </ul> | |

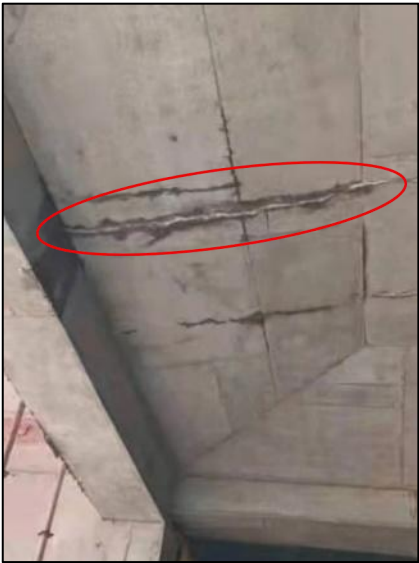
| 问题描述 | <p>1.跨中水平及斜向开裂（见图 3.1.1-1）。</p> <p>2.混凝土干缩开裂（见图 3.1.1-2）。</p> | |

| 主因分析 | <p><b>1.钢筋定位偏差较大：</b>地下室顶板分布筋、温度收缩筋施工间距偏大，混凝土抗拉能力不足，无法抑制收缩、温度裂缝开展。</p> <p><b>2.设缝不合理：</b>地下室顶板，未合理设置伸缩缝、后浇带，温度收缩变形受约束，产生贯通裂缝。</p> <p><b>3.养护不到位：</b>混凝土养护时间不足导致的温度裂缝或失水产生的干缩开裂。</p> <p><b>4.过早堆载：</b>混凝土强度未达 1.2MPa 即踩踏、堆载，扰动结构。</p> <p><b>5.支撑回顶设置不规范：</b>地下室顶板大型机械或汽车行走、塔吊洞口或材料吊洞、地下室顶板上设置施工电梯基础、材料堆载、设置加工区，未进行回顶加固。存在后浇带模板支撑拆除后回顶情况。</p> | |

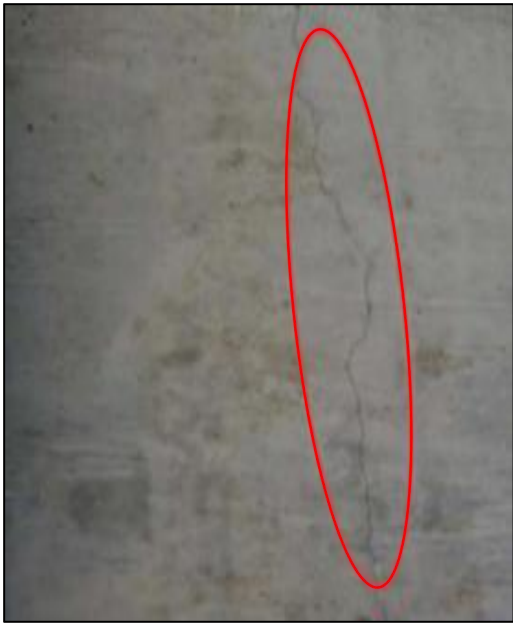
| <b>问题描述</b> | 1.沿墙高竖向延伸的开裂（见图 3.1.2-1）。<br>2.地下室外墙后浇带开裂（见图 3.1.2-2）。 | |

| <b>主因分析</b> | <p><b>1.过早施加荷载：</b>地下室外墙未达到强度条件，过早进行土方回填，侧压力引起混凝土开裂。</p> <p><b>2.后浇带施工不规范：</b>地下室外墙后浇带浇筑前未清理浮浆、杂物，界面未处理，新旧混凝土结合不良。外墙止水、施工缝处理不到位，接茬结合不密实，出现贯通裂缝。</p> <p><b>3.混凝土施工不规范：</b>墙体一次性浇筑过高，混凝土离析、泌水，收缩不均开裂。</p> <p><b>4.过早拆模板：</b>地下室内外墙模板过早拆除，表面水分蒸发过快导致收缩，造成内外收缩不均引发裂缝。</p> | |

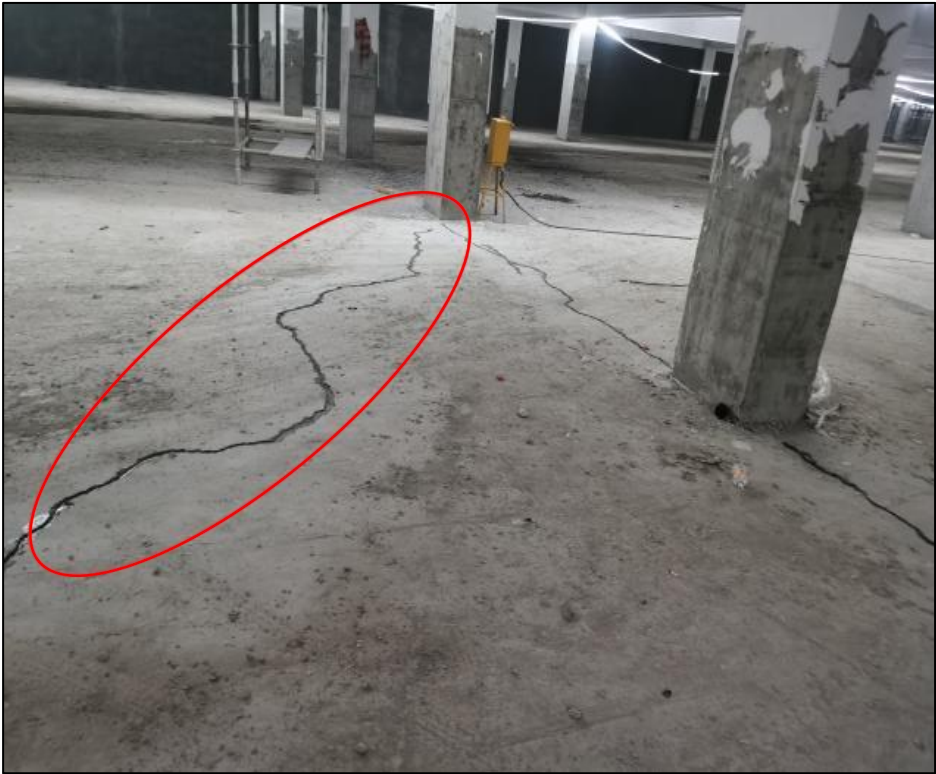
| <b>问题描述</b> | 1.地下室底板延伸开裂（见图 3.1.3-1）。 |

| <b>主因分析</b> | <p><b>1.未差异化设计：</b>未按不同水位、地质条件、高低错落差异化设计。未按设计要求设置疏水层。</p> <p><b>2.混凝土浇筑与温控不当：</b>振捣漏振、过振、振捣不均匀；大体积混凝土浇筑间隔过长，未在初凝前完成接槎，形成冷缝。大体积混凝土未控温，内外温差<math>&gt;25^{\circ}\text{C}</math>，未测温、未覆盖保温、养护不到位，产生温度裂缝。</p> <p><b>3.设缝不合理：</b>地下室超长结构未合理进行分仓施工导致的温度收缩变形受约束，产生贯通裂缝。</p> <p><b>4.基底施工条件不达标：</b>底板带水作业、基底被水浸泡，混凝土浇筑前，基槽内积水积泥未清理干净。地下水位未降至基底以下 500mm，基底泡水软化。</p> |

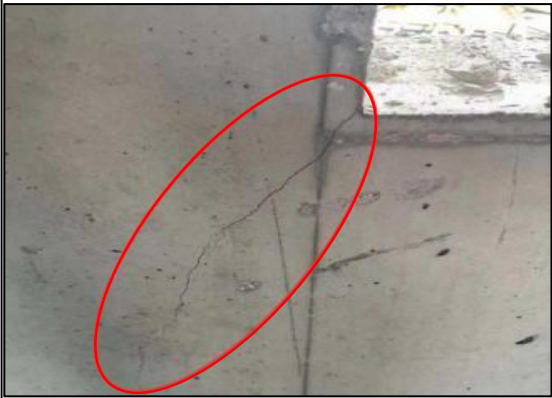
| <b>问题描述</b> | 1.剪力墙窗洞口开裂（见图 3.3.1-1）。<br>2.剪力墙后开槽开裂（见图 3.3.1-2）。 | |

| <b>主因分析</b> | <b>1.钢筋构造缺失：</b> 门窗洞口漏设放射筋、加强筋、附加钢筋，应力集中开裂。<br><b>2.结构擅自改动：</b> 擅自扩大窗洞口破坏原有剪力墙结构、水电管线改造剪力墙开槽裂缝。 | |

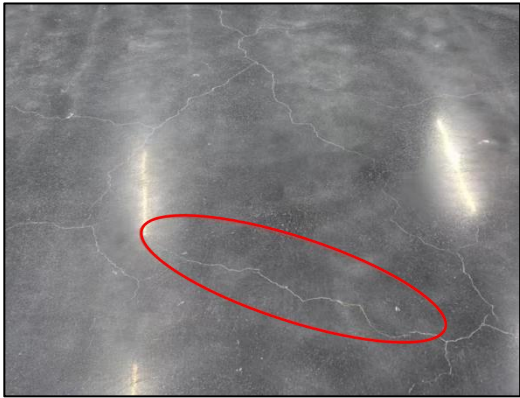
| <b>问题描述</b> | 1.地下室金刚砂地坪开裂（见图 3.4.1-1）。<br>2.地下室地坪漆开裂脱层（见图 3.4.1-2）。 | |

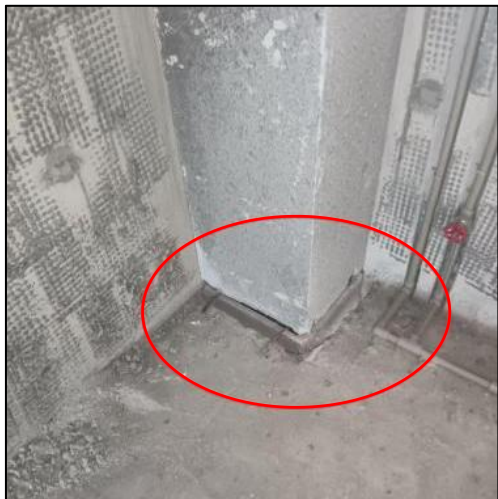
| 问题描述 | <p>1.烟道接头串味（见图 4.1.1-1）。</p> <p>2.烟道、暗卫排气道开裂串味（见图 4.1.1-2）。</p> <p>3.止回阀密封胶材质不当，打胶不密实（见图 4.1.1-3、4）。</p> | |
